مشروع ترميم الباب الشرقي بدمشق

المهندس المعمار

عدنان مفتي

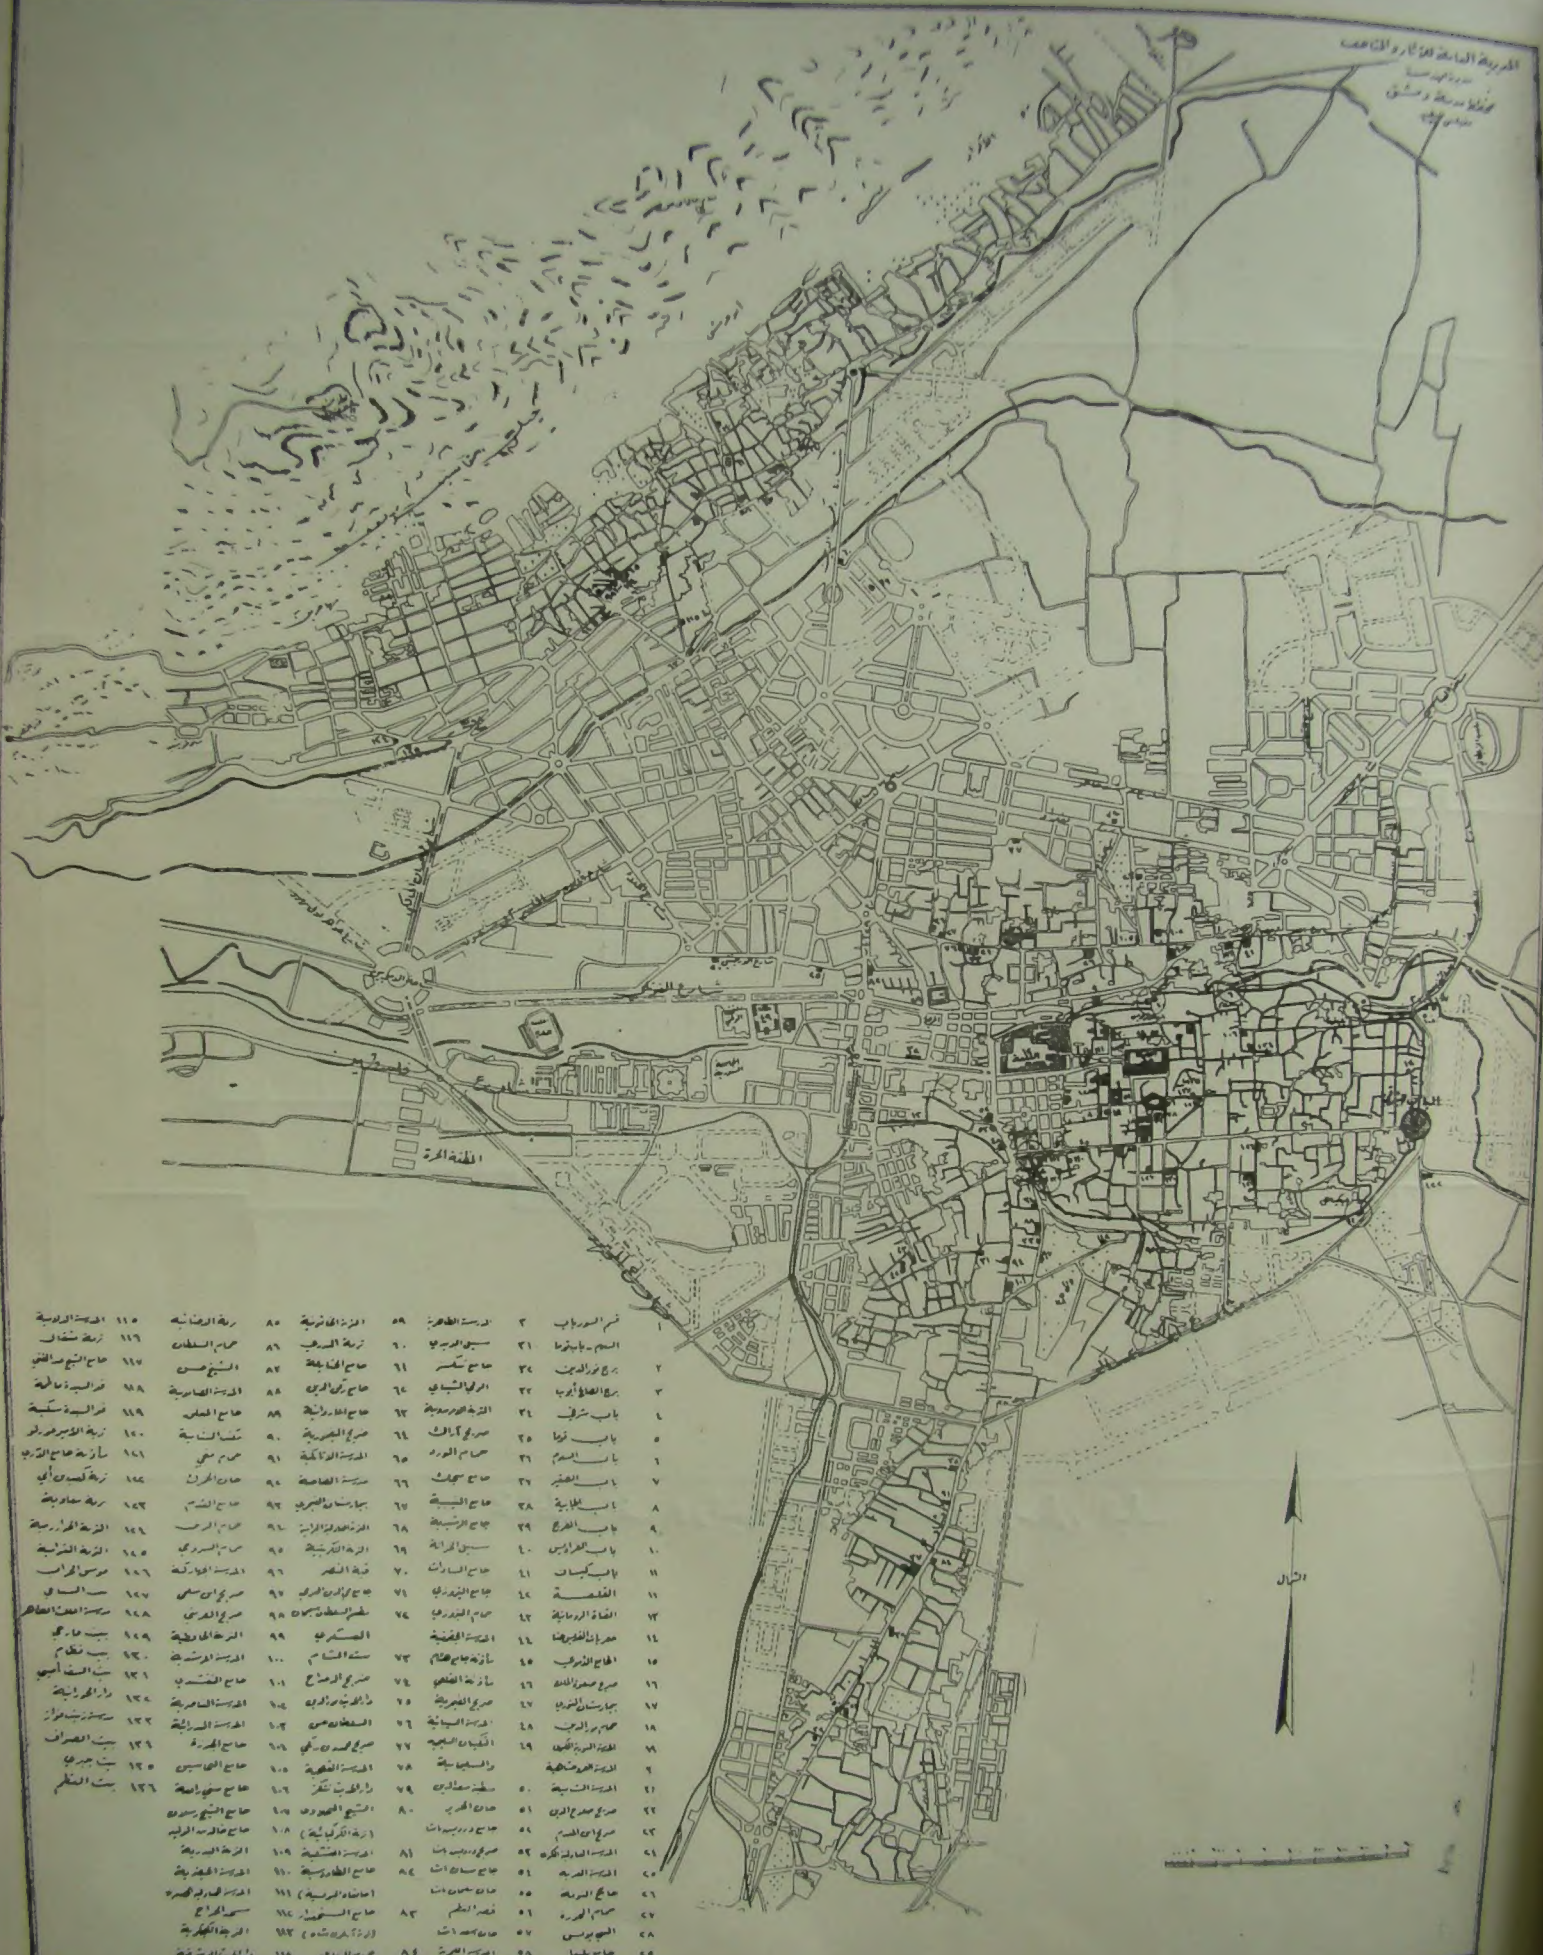
المخطط رقم (١) موقع الباب الشرقي بالنسبة لمدينة دمشق

وارتفعت سويته عن السوية الأصلية بحوالي ٣ أمتار . يحد هذا الشارع من الجهة الغربية باب الجاية ومن الجهة الشرقية باب شرقي موضوع هذا البحث (مخطط رقم ١) وهو أحد أبواب دمشق السبعة في العصر الروماني (الباب الشرقي - باب الجاية - باب توما - باب الجنين - باب الفراديس - باب الصغير - باب كيسان - يقع بين باب توما وباب كيسان) . وهو أول ما يستقبل الزائر بمنظر فريد أخاذ بأقواسه الجميلة البديعة ، كما أن أبعاده تتناسب مع الشارع المستقيم وأروقته التي تحده من كل جانب (مخطط رقم ٢)

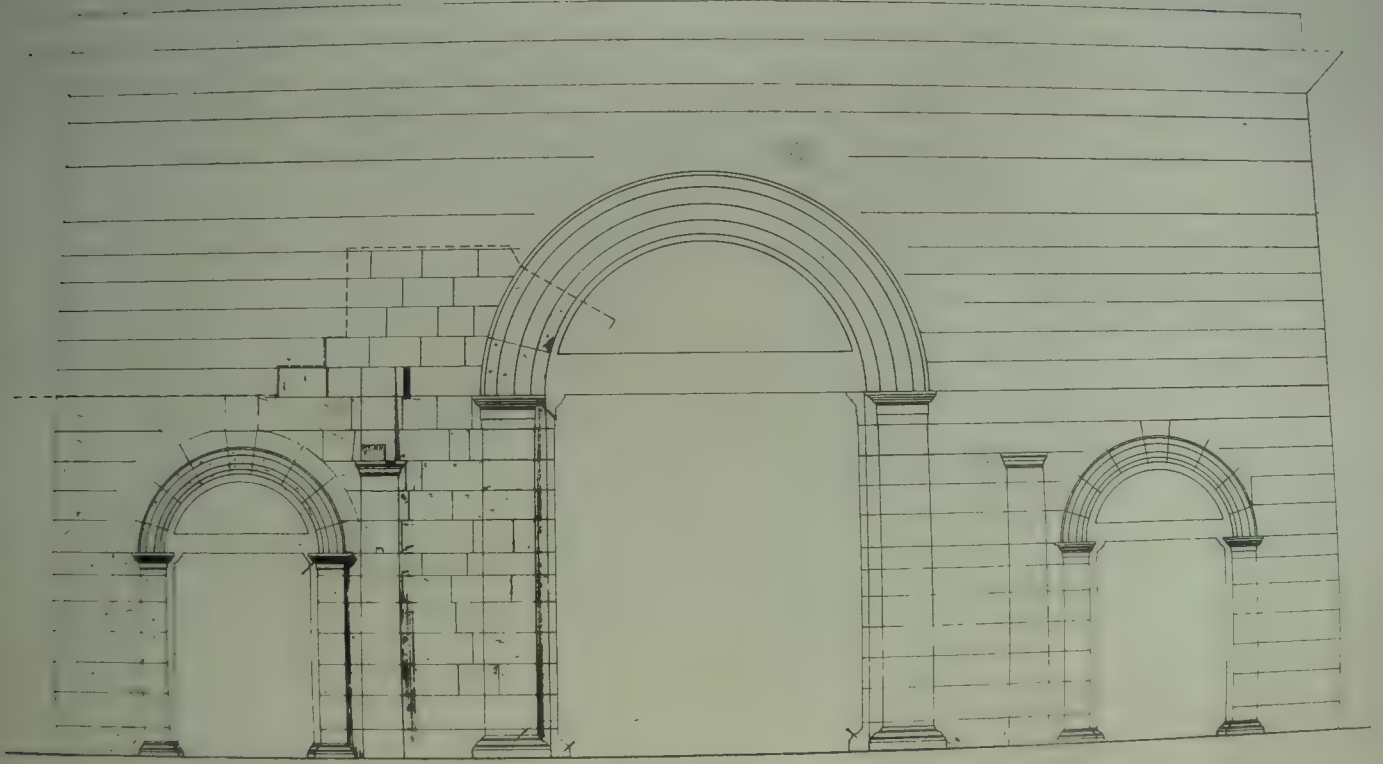
المخطط رقم (٥) الأقسام المتبقية من الواجهة الغربية لدى كشف الباب

أما فيما يتعلق بالواجهة الغربية (المخطط رقم ٢) فان الارشيتراف الذي يربط بين أعمدة الأروقة الجانبية للشارع المستقيم يرتكز الى الباب بدعمتين من الطراز الدوري ('Pilastres doriques') وكل منها بارتفاع ٦،٢٢ م وعرض ٠،٨٥ م و بروز ٠،٤٣ م من الواجهة . (المخطط رقم ٥)

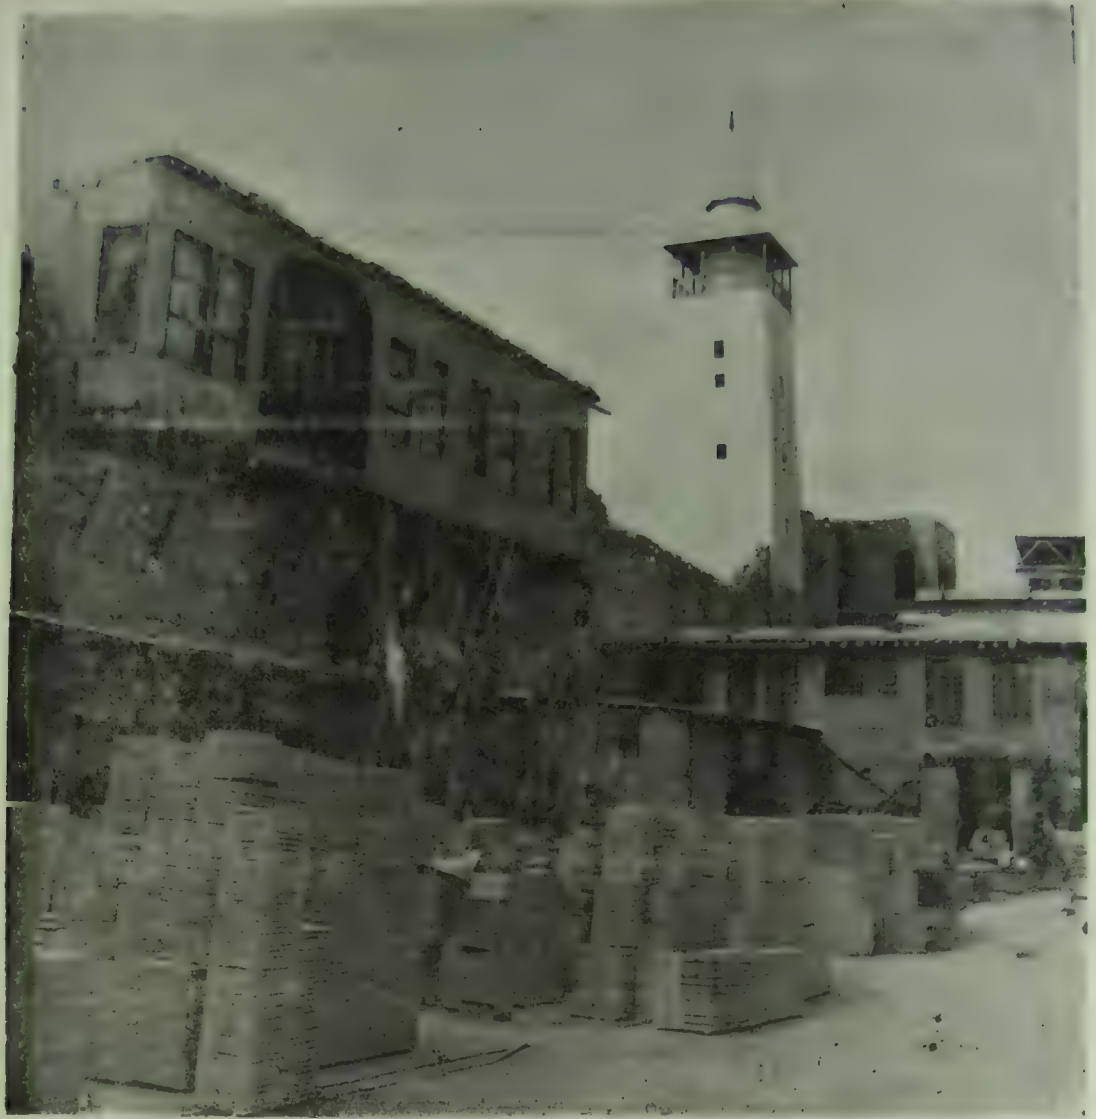
المخطط رقم (٧) الواجهة الغربية للباب بعد الكشف وانتهاء المرحلة الأولى من الترميم. يلاحظ الى اليسار المأذنة والترميمات التي أجريت في عهد نور الدين

ولعل من أم الأحداث التي مرت عليه نزول خالد بن الوليد عليه يوم فتح دمشق (١) وذلك في ١٥ رجب سنة ١٤ للهجرة بعد حصار دام حوالي سبعين يوماً، ودخل منه عبد الله بن علي العباسي عند سقوط الدولة الأموية، ونور الدين الزنكي حين سقطت دمشق بيده (٢). وقد زيد في تحصيناته ورفعت فوقه مداميك من الحجارة (صورة رقم ٣) لا تزال حتى الآن فوق الفتحة الشالية، وأضيفت إليه من الداخل قوس بدعامتين (صورة رقم ٤) كانت موجودة إلى عهد قريب، وقد اضطررنا لازالتها حيث أصبحت تشكل خطراً على المارة وعلى البناء نفسه.

(الصورة رقم ١٢) بالإضافة الى أن الواجهة الشرقية لهذه الفتحة تميل بمقدار ٧ سم، وكان لا بد من تجديد الجهة الغربية الناقصة منها، وتأمين الارتباط والتوازن بين مختلف أقسام السريـر (Berceau) بعد تجديد الناقص منه (الصورة رقم ١٣ و المخطط رقم ٧)

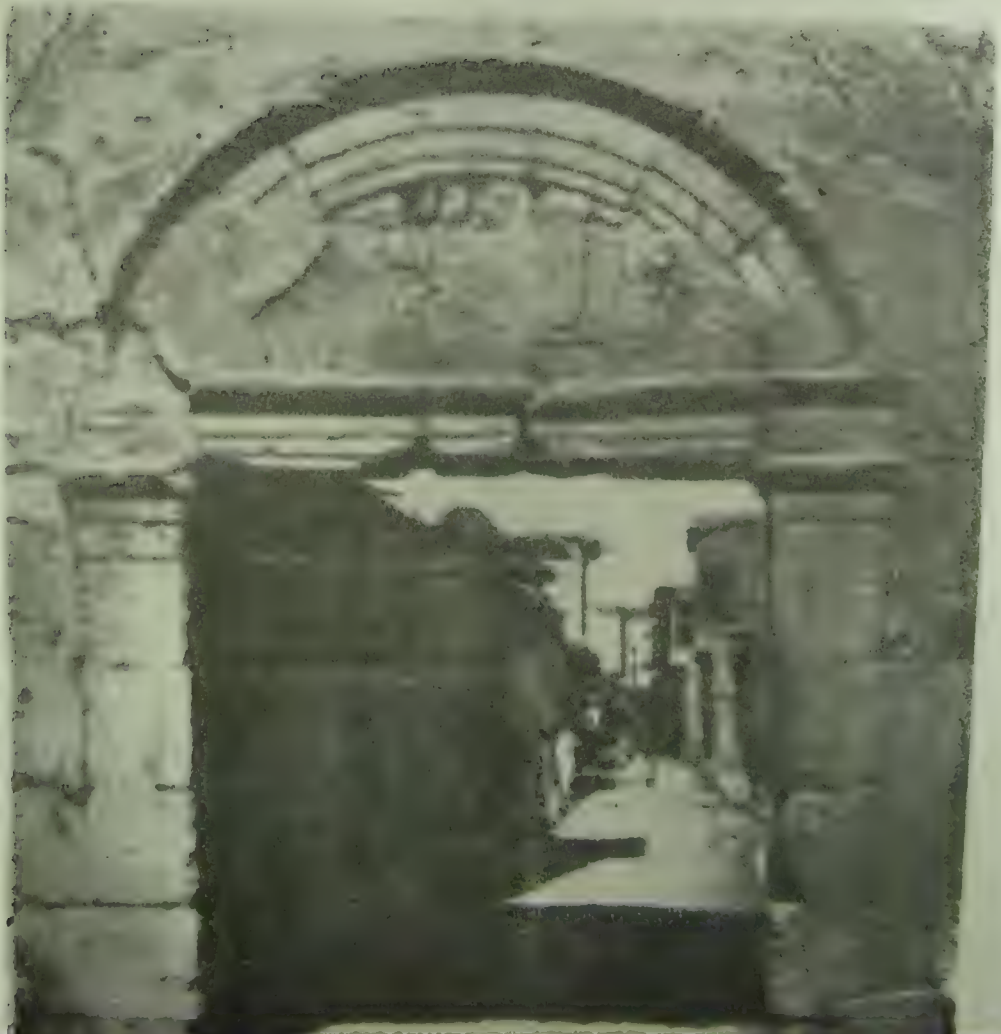
الصورة - ٥

وقد كان حوله ماينوف عن ثمانية مساجد أهمها مسجد الفتوح ومسجد الوزير ومسجد الباب الشرقي نفسه الذي لا تزال مأذنته البيضاء المربعة قائمة حتى الآن، وهي تعطي البرج الشالي للباب بجانب الفتحة الكبرى (الصورة رقم ٥)

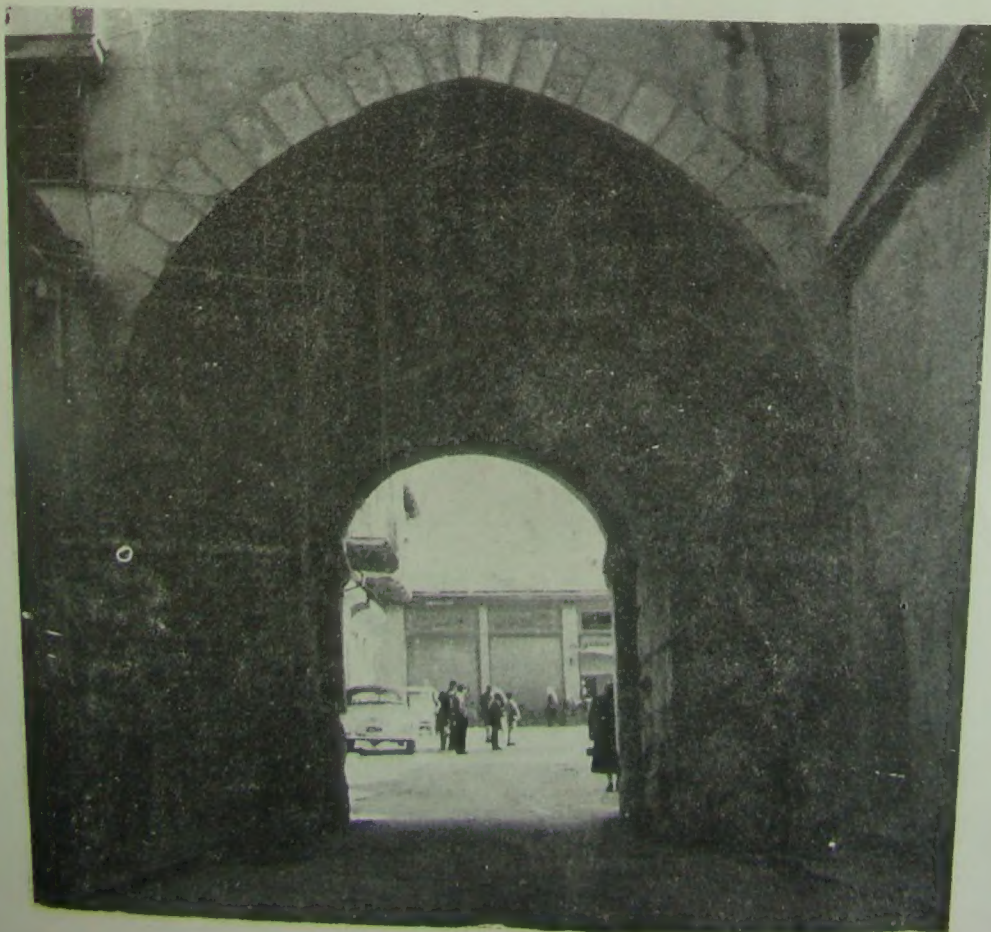
الصورة - ١١

بدأت بأعمال الكشف بإزالة البيوت الملاصقة للباب في القسم الجنوبي (الصورة رقم ١١) ولدى إزالة الأنقاض تبين أن هناك عناصر كثيرة مفقودة منه ، كما أن الفتحة الجنوبية متصدعة وأحجارها متفككة . إذ أن جانبيها قد تباعدا عن بعضها بمقدار ١٢ سم مما جعل أحجار القوس العلوي للفتحة المذكورة تتدلى من مكانها للتباعد الحاصل بين رجلي القوس المذكورة
